枣庄市薛城区东巨山原址周边地块

土壤污染状况调查报告

编制单位：中国国检测试控股集团青岛京诚有限公司

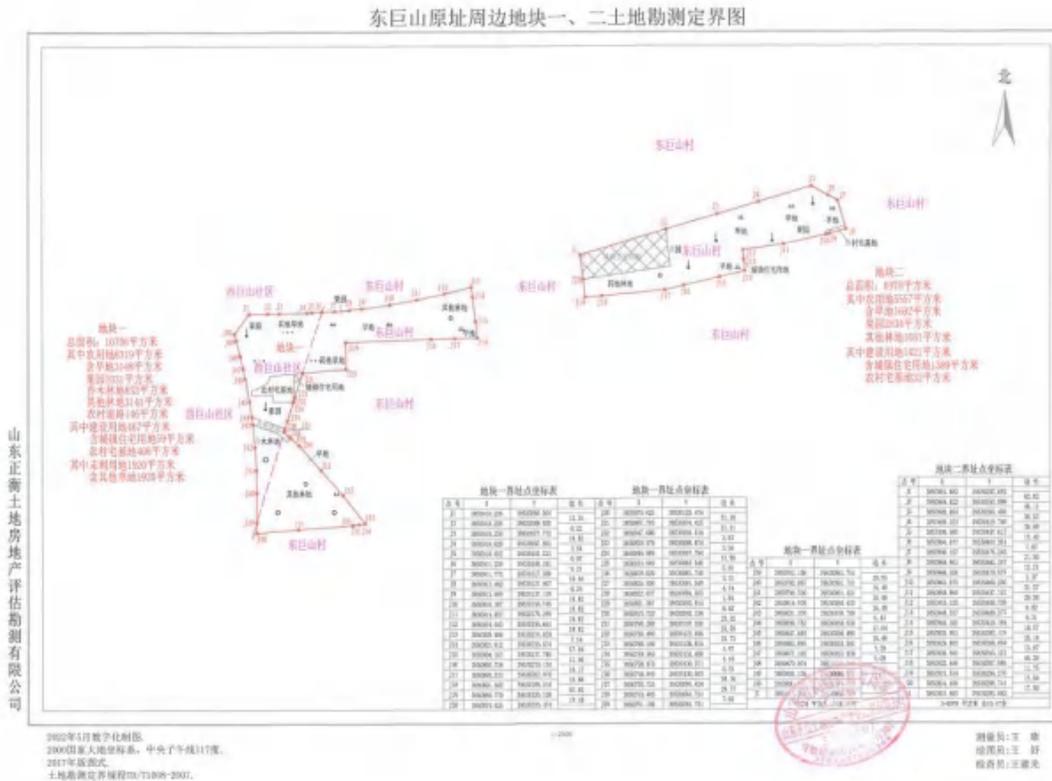
枣庄市薛城区东巨山原址周边地块位于东巨山村,本调查地块共包含四个地块,地块一总用地面积 10706 平方米,地块二总用地面积 6978 平方米,地块三总用地面积 8221 平方米,地块四总用地面积 14425 平方米,地块勘测定界图见图 2.2-1,界址点坐标见表 2.2-1~表 2.2-4。

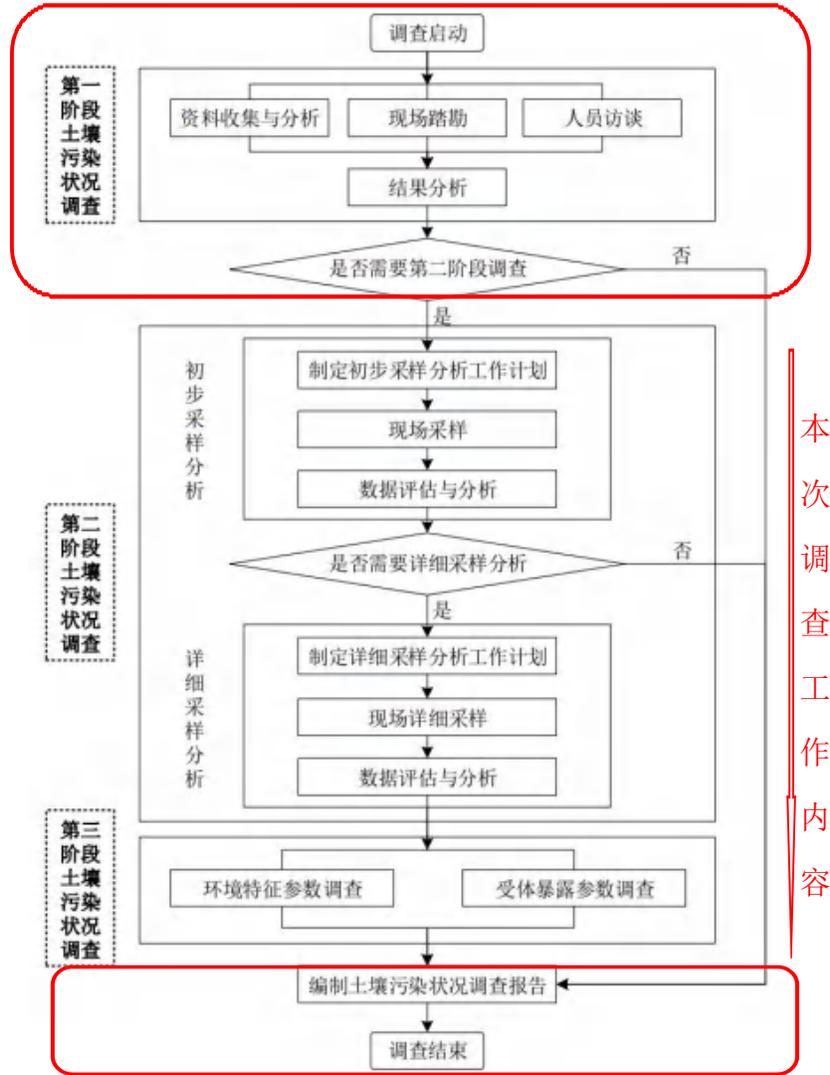
图 2.4-1 地块环境调查的工作方法和程序

**土壤污染状况调查的工作内容与程序见图 2.4-1。本次调查只涉及到第一阶段。**

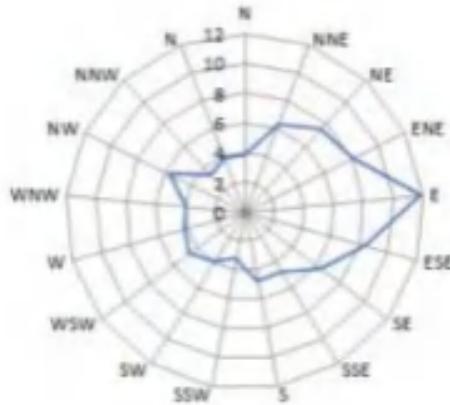
图 3.2-1 薛城区风向频率玫瑰图

薛城区属大陆暖温带季风性气候区，四季分明，光照充足，雨热同期，雨量充沛，无霜期长。常年主导风向为东南风，近三年主导风向为东风。常年平均风速 3m/s，年最大风速 18 m/s；年均气温 15℃，最高气温 39.8℃，最低气温-17.6℃，最热月份平均 26.5℃，最冷月份平均-0.7℃；年均降水量 952.8mm，年最大降水量 1410.6mm，日最大降水量 289mm；年平均气压 1008.1hpa；平均相对湿度 64%；无霜期达 200 天以上，冰冻期约 120 天，地表冻土最大深度 240mm。

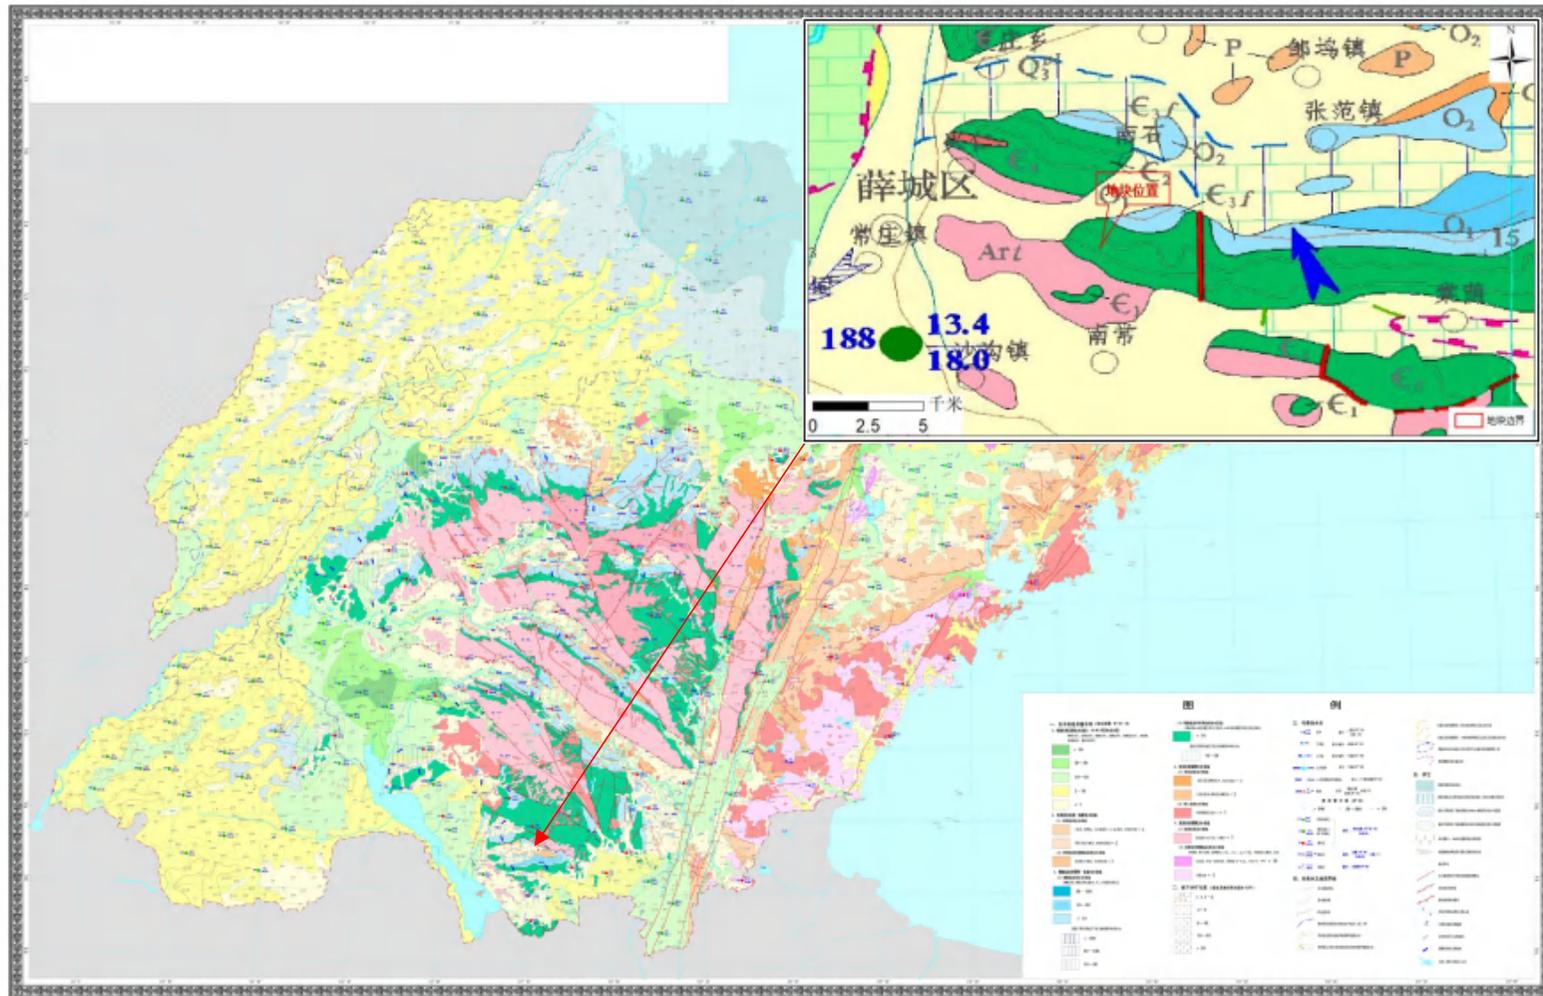
图 3.2-1 水文地质图

项目所在区域地层含水岩组为碳酸盐岩夹碎屑岩类含水亚组，富水性较弱。地下水流向为西北方向，区域水文地质图见图 3.2-1。

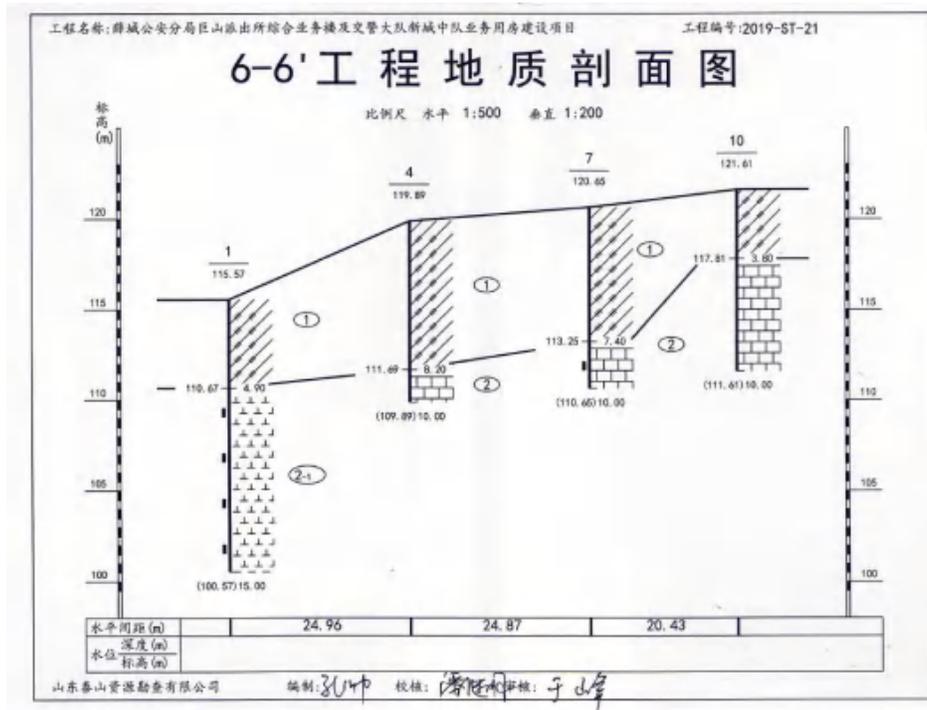
图 3.2-3 地质剖面图

按地基土的成因类型、地质特征将本场地地基土划分为二层，现由上至下分述如下：①杂填土（Q4ml）杂色~棕黄色，松散，以粘性土为主，含大量水泥、砖块及风化岩碎块等。场区普遍分布。场区普遍分布，厚度：3.20~8.20m，平均 5.89m；层底标高：110.38~117.97m，平均 112.92m；层底埋深：3.20~8.20m，平均 5.89m。

②-1 闪长岩（C）中风化，灰黄色.较软岩，岩体基本质量等级为 V 级，岩芯较完整，呈柱状~短柱状，局部呈块状，似斑状结构，块状构造，成分以长石为主，斑晶为斜长石。裂隙微发育，沿节理面有暗色次生矿物。采取率 60%~80%，岩石质量指标 RQD=50~70.岩体较破碎，较软岩，岩体基本质量等级 V 级。场区仅在 1#孔分部，未穿透。

②石灰岩（E）浅灰色~青灰色，隐晶结构，块状构造，厚层状~巨厚层状。岩体较完整，呈短柱状~柱状，局部为碎块状.裂隙微发育充填方解石脉。采取率 60%~80%，岩石质量指标 RQD=50~70，岩体较完整，较硬岩，岩体基本质量等级 III 级.局部有溶蚀。溶蚀成小孔。该层未穿透。

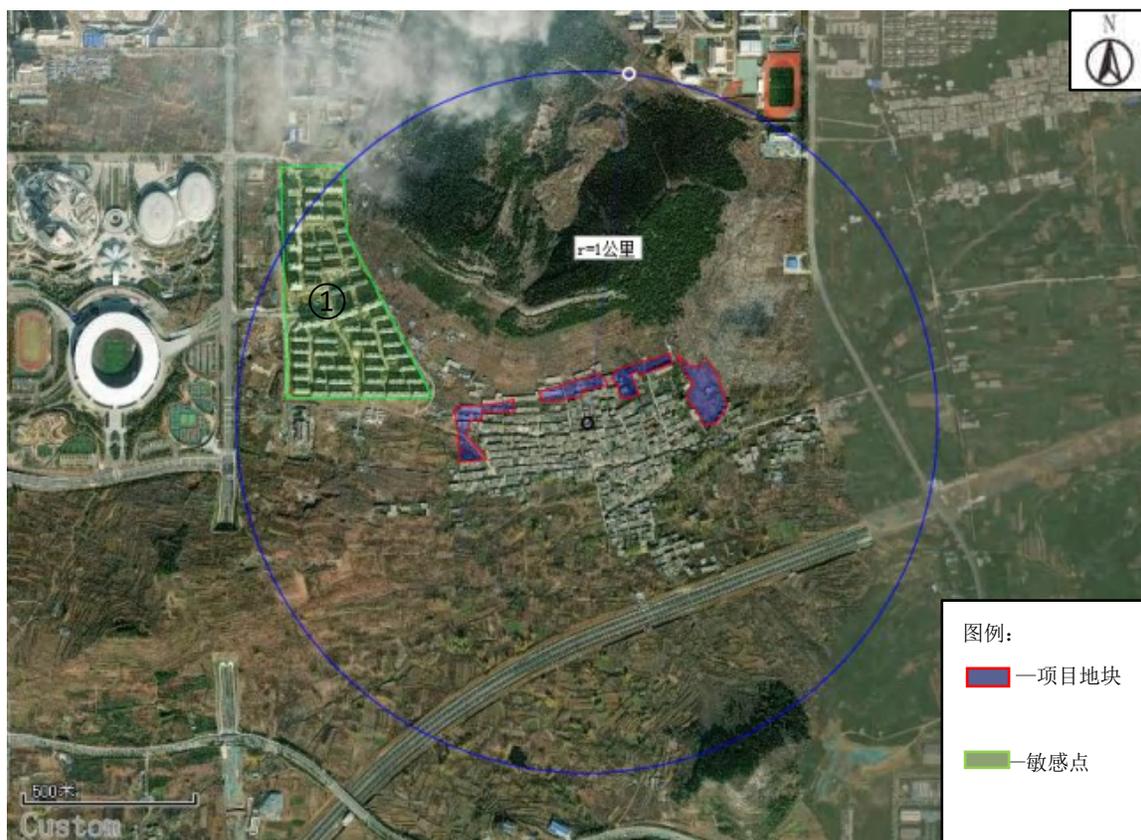
图 3.3-1 项目中心 1km 范围内敏感目标图

调查地块位于薛城区东巨山村。项目中心 1km 范围内敏感目标包含居住区，具体情况见表 3.3-1、图 3.3-1。

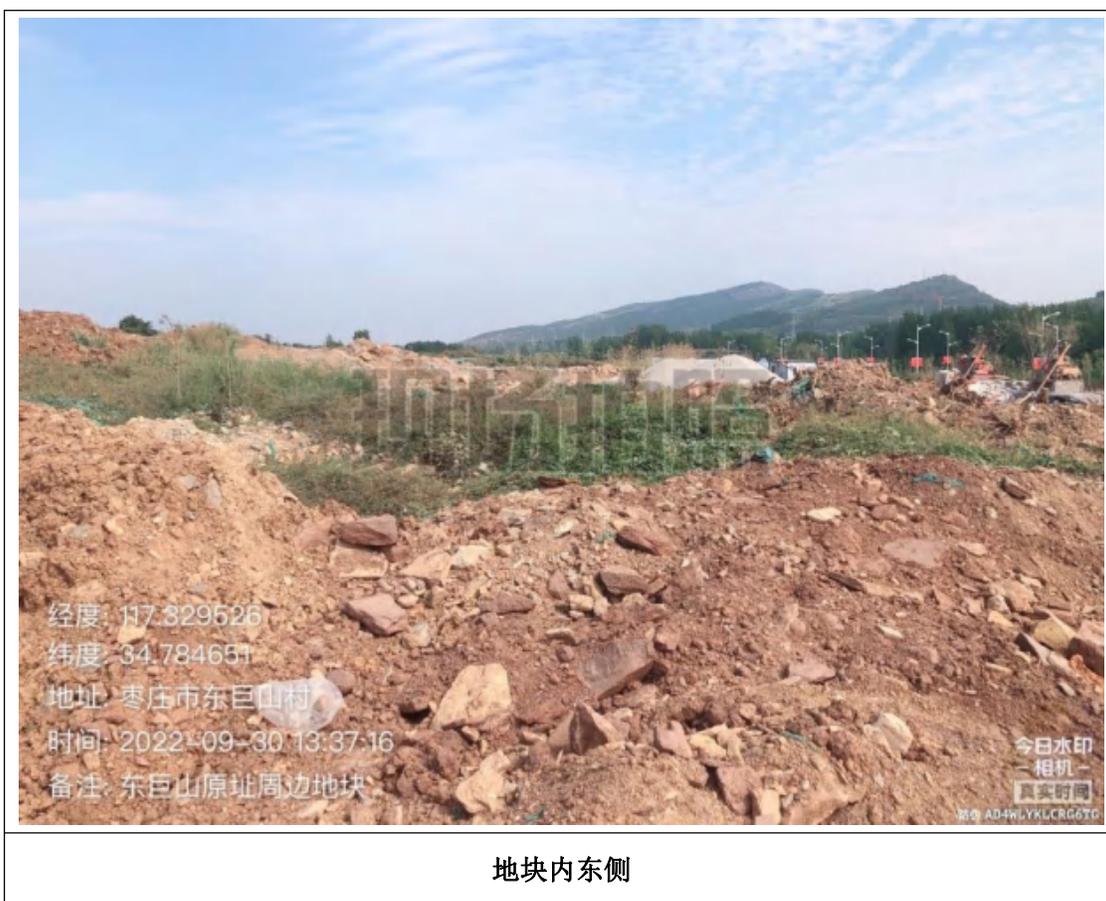
地块内东侧

本调查地块共包含四个地块，地块一总用地面积 10706 平方米，地块二总用地面积 6978 平方米，地块三总用地面积 8221 平方米，地块四总用地面积 14425 平方米。地块内房屋于 2021 年下半年拆除，现状主要为空地，由于地块南侧新修建长江路东延线，部分施工车辆需借道地块内通过，因此，地块内部分区域修建有临时通行道路，地块未进行开挖，无堆土外运或外来土。2022 年 9 月现场踏勘照片如下图所示。

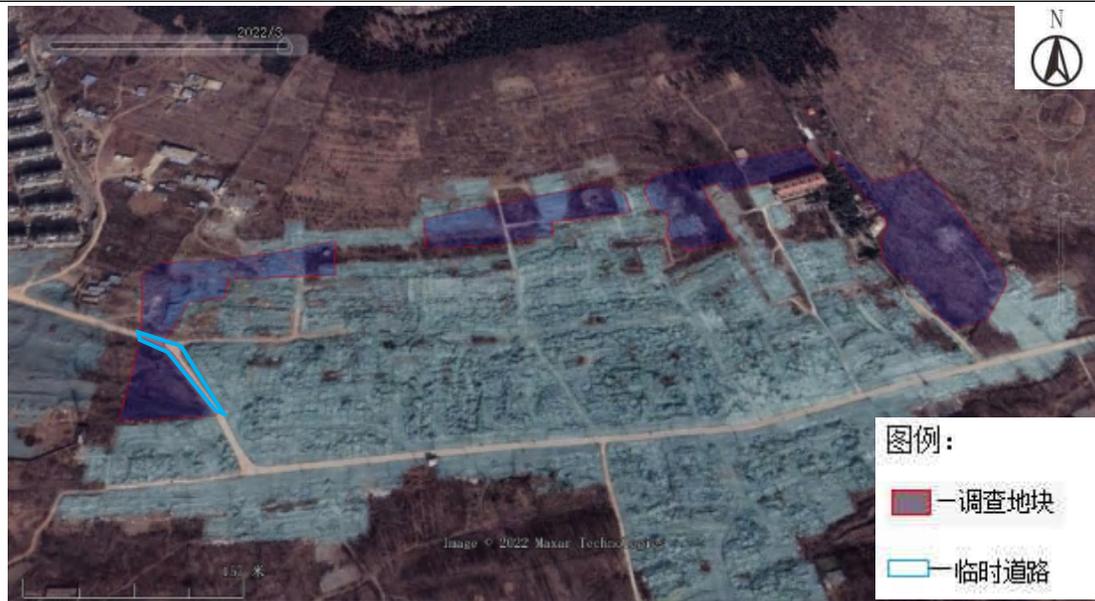
调查地块内临时道路位置
